Jahresbericht 2014
mit Abhandlungen

Überlegungen zur Fassungs-geschichte des Ritterhauses Ürikon

von Martina Müller

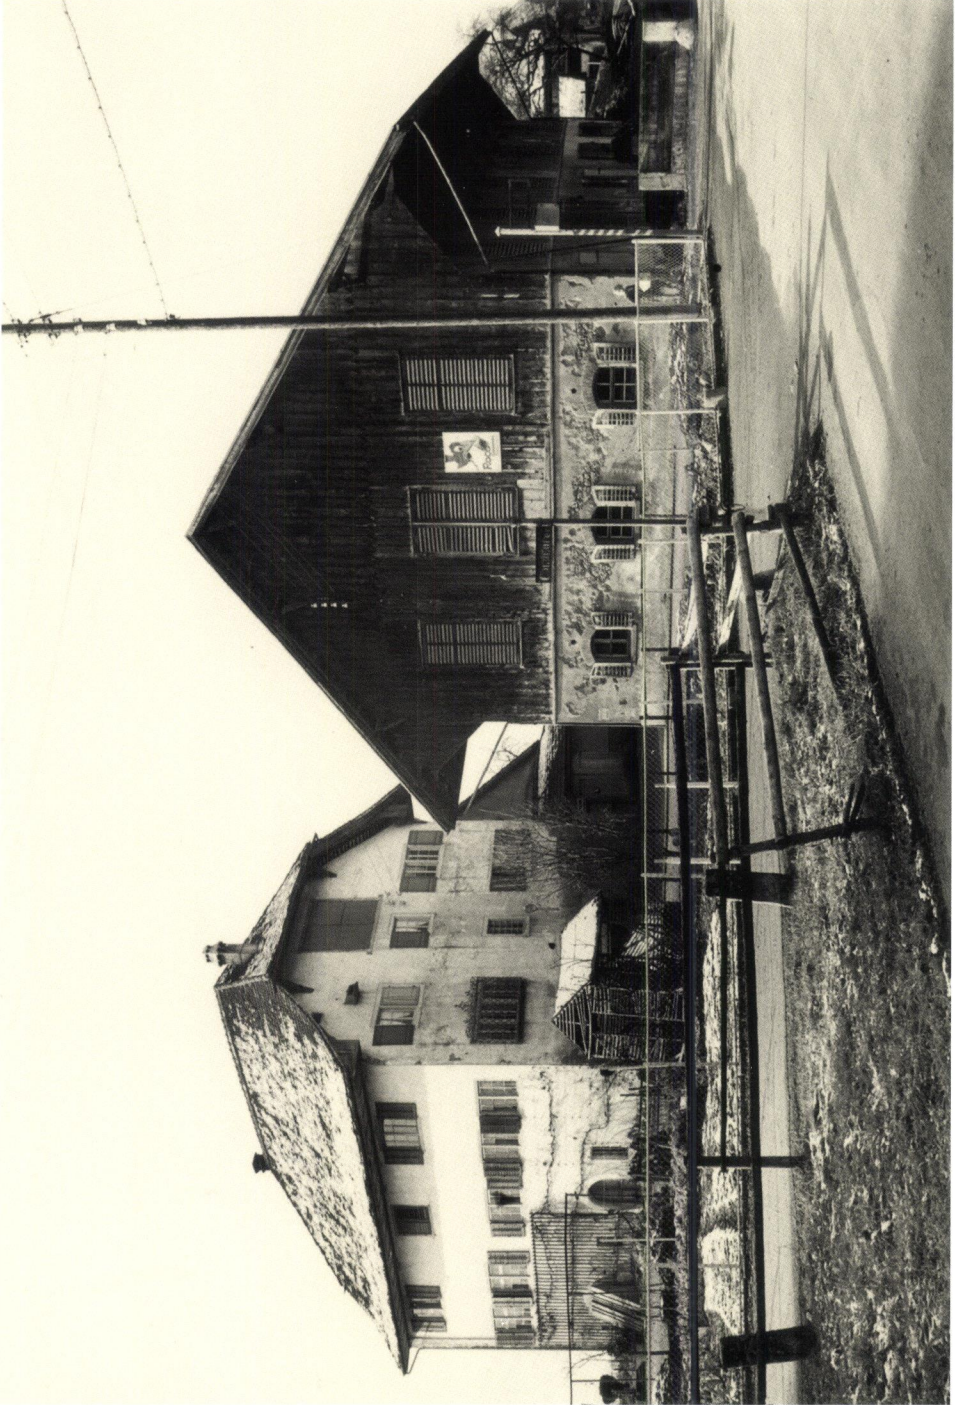
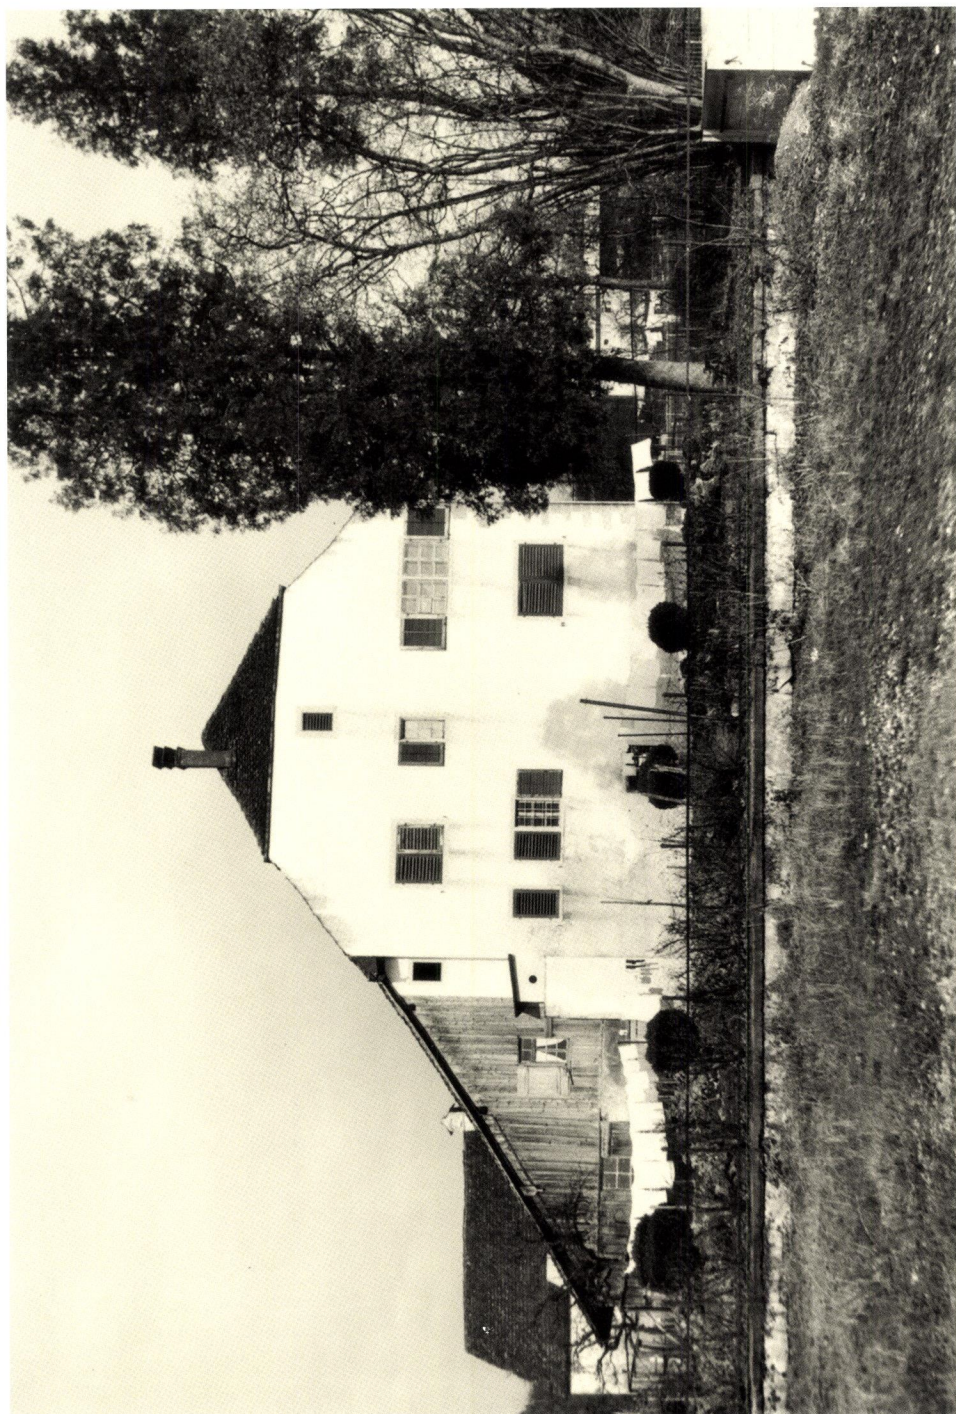
Abb. 1: Ritterhaus mit Schopf, Nordseite, 1941 (Foto Ritterhaus-Vereinigung Ürikon-Stäfa).

Abb. 2: Ritterhaus mit Schopf, (Nord-)Ostseite, 1941 (Foto Ritterhaus-Vereinigung Ürikon-Stäfa).

Abb. 3: Ritterhaus mit Schopf, Südseite, 1941 (Foto Ritterhaus-Vereinigung Ürikon-Stäfa).

Abb. 4: Ritterhaus mit Schopf, Westseite, 1941 (Foto Ritterhaus-Vereinigung Üriikon-Stäfa).

Auf den fotografischen Abbildungen ist zu sehen, dass das Ritterhaus vor 1950 verputzt und hell gestrichen war. Eckquader der Südwestecke lagen frei, aber nicht über Eck, sondern nur auf der Südseite (Abb. 7). Auf Fotos von 1941 sind auf keiner anderen Seite Eckquader zu sehen (vgl. Abb. 1 bis Abb. 4).

Die Fenstereinfassungen auf der Ost- und Westseite werden heute farblich mit dem Fachwerk zusammengefasst. Dass sie nicht immer rot waren, ist auf den Fotos von 1941 und von 1950 zu sehen. Auf den Schwarz-Weiss-Fotos scheinen sie heller, als dies rote Erden auf Schwarz-Weiss-Abbildungen wären.

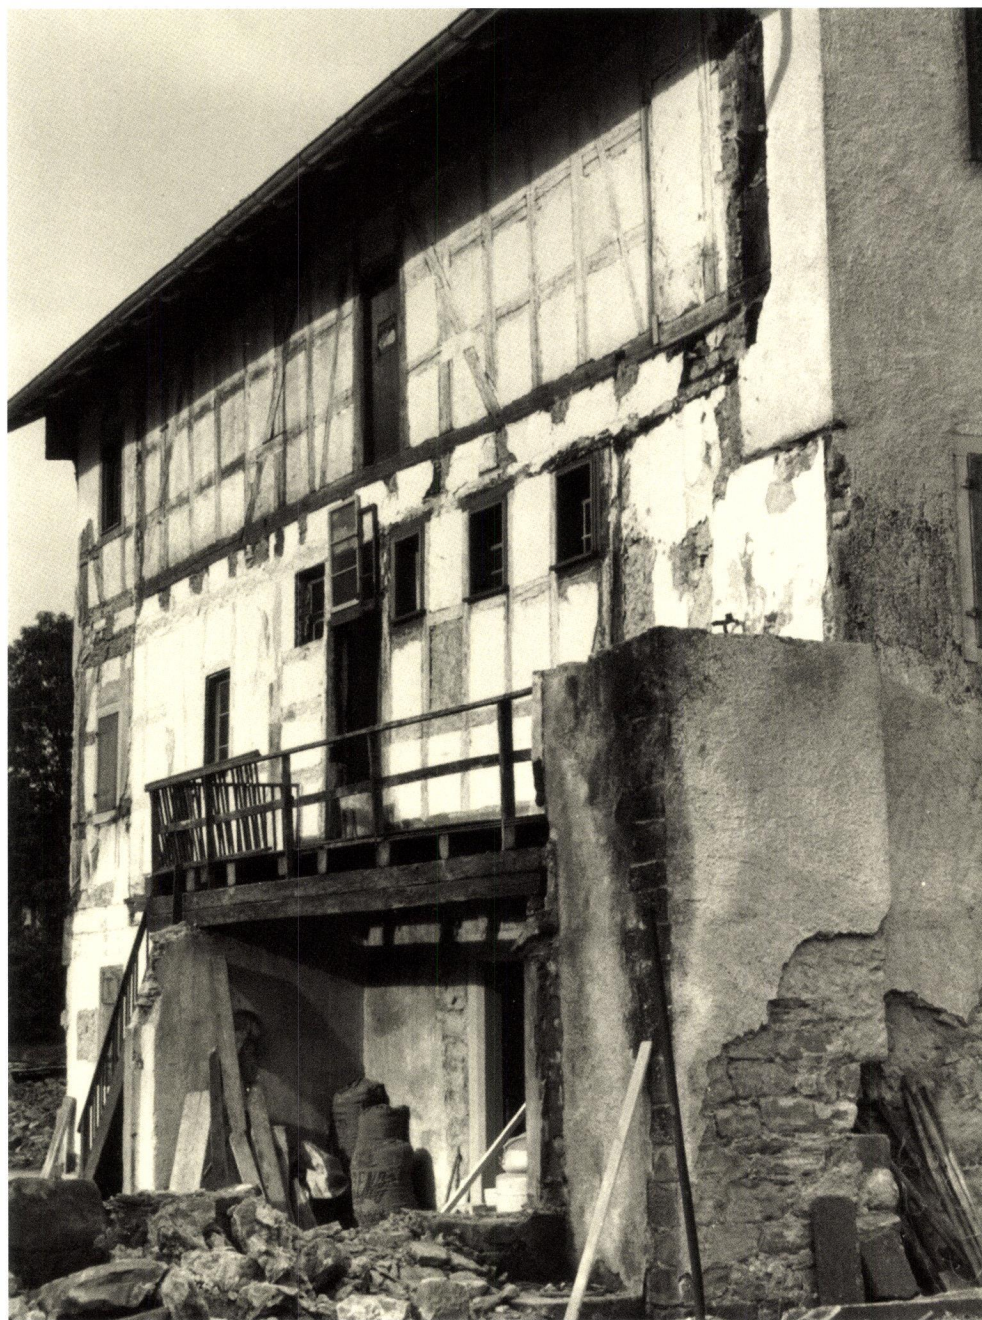
Abb. 5: Westfassade unmittelbar nach dem Abbruch des Schopfanbaus um 1950 (Foto Ritterhaus-Vereinigung Üriikon Stäfa). Die Oberfläche ist nicht einheitlich. Fassungen und Putzschichten, die auf diesem Foto sichtbar sind, wurden bei der Fassadensanierung abgetragen.

Auf Bildern des Gebäudes nach dem Abbruch ist zu erkennen, dass auch die im Schopf liegende Westseite grösstenteils verputzt und hell gestrichen war. Auf Abb. 5 ist zu sehen, dass der Putz vielerorts vom Fachwerk abblättert. Unverputztes Fachwerk ist im Bereich oberhalb des ersten Geschosses auf der Westseite des Ritterhauses vorhanden (also an einer Stelle, die sich im Schopf befunden hatte). Allerdings sind auf der rechten, seeseitigen Seite ebenfalls Verputz- oder helle Farbreste zu erkennen. Insofern ist es möglich, dass es sich um mehrere Fassungen/Putzschichten handelt und dass das Fachwerk über längere Zeit nicht sichtbar war (vgl. Abb. 5 bis Abb. 8).

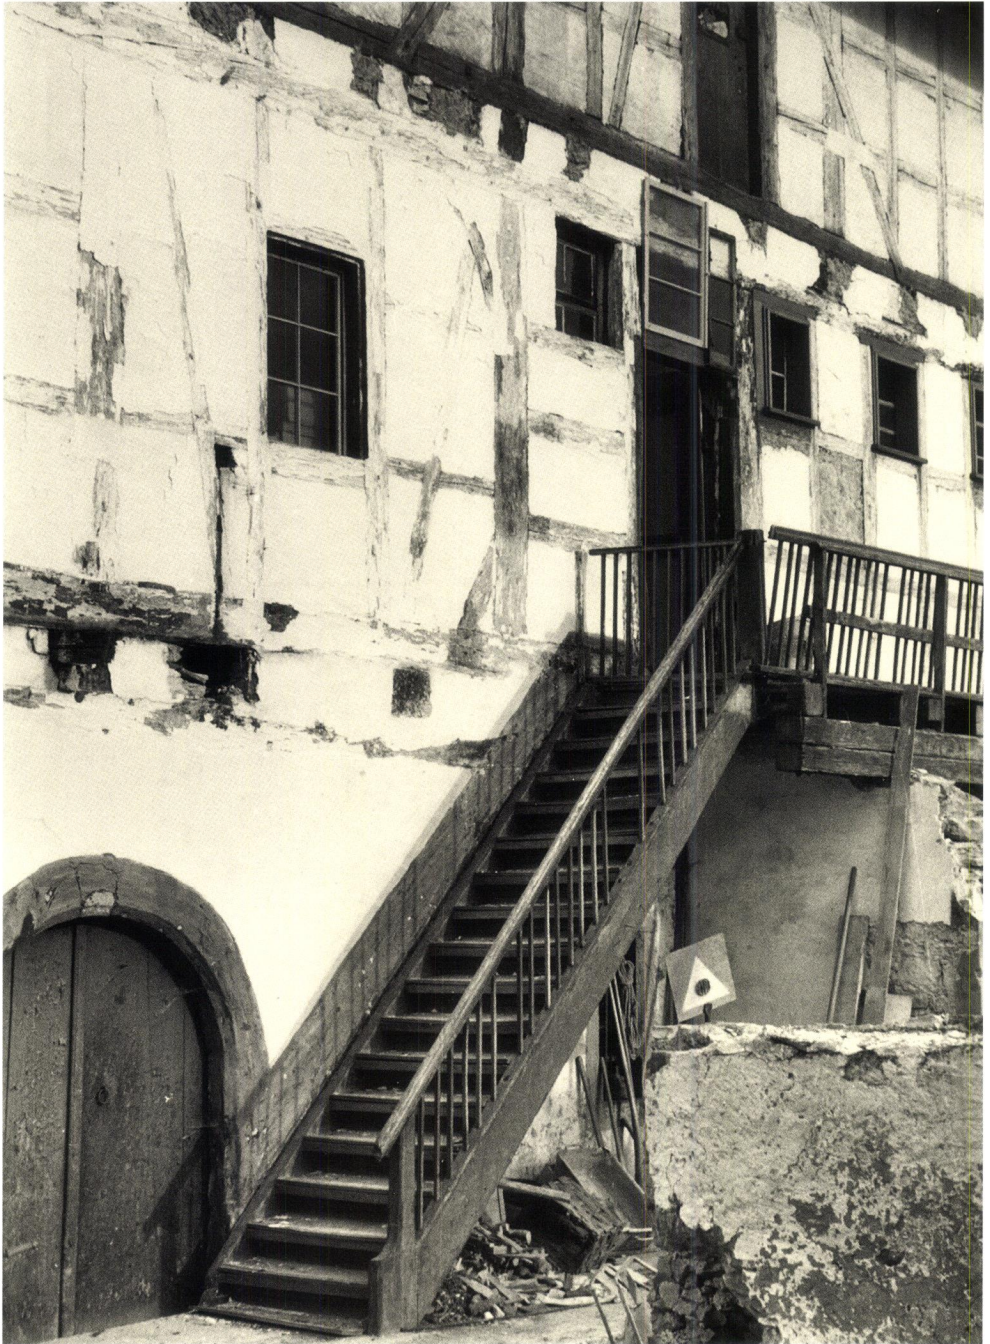
*Abb. 6: Westfassade nach dem Abbruch des Schopfanbaus, 1950
(Foto Ritterhaus-Vereinigung Üriikon-Stäfa).*

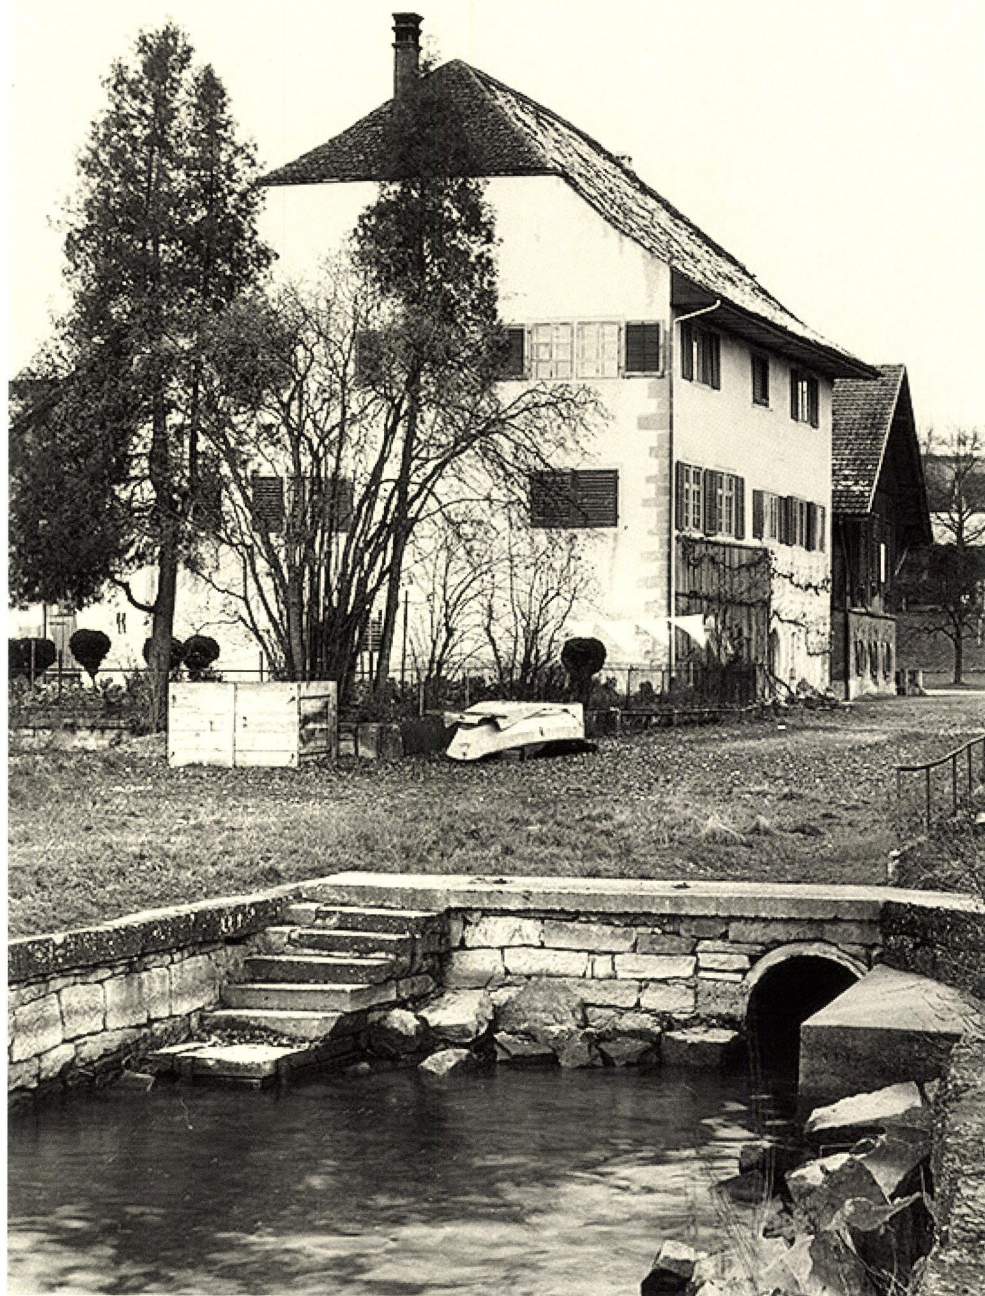
Abb. 7: Südostseite um oder vor 1950 (Foto Ritterhaus-Vereinigung Üriikon-Stäfa).

Auf Fotografien ist zu sehen, dass die Fensterläden auf der Süd- und Ostseite vor dem Abbruch Lamellen hatten (Abb. 7). Sie wurden – offenbar beim Umbau – durch Bretterläden ersetzt. Im Gesuch um nachträgliche Bundesbeiträge steht:¹²

Wie auf Abb. 7 zu sehen ist, war die Dachuntersicht auf der Ostseite in der Zeit um 1950 verschalt und getäfert, wobei die Füllungen heller gestrichen waren als die Rahmen. Vermutlich war es ähnlich wie heute noch teilweise beim Burgstall (Nordseite Richtung Zürich). Die weisse Gestaltung der Schindelunterzüge muss gemäss dem Entwurf für ein weiteres Gesuch um Beiträge für die Aussenrenovation des Ritterhauses nach der Renovation (undatiert, vermutlich 1952) von der Sanierung 1950/1951 stammen. Die Schindelunterzüge weisen zwei Farbschichten auf: unten eine sehr helle, gelblichgraue Schicht und oben einen kälteren Farbton.

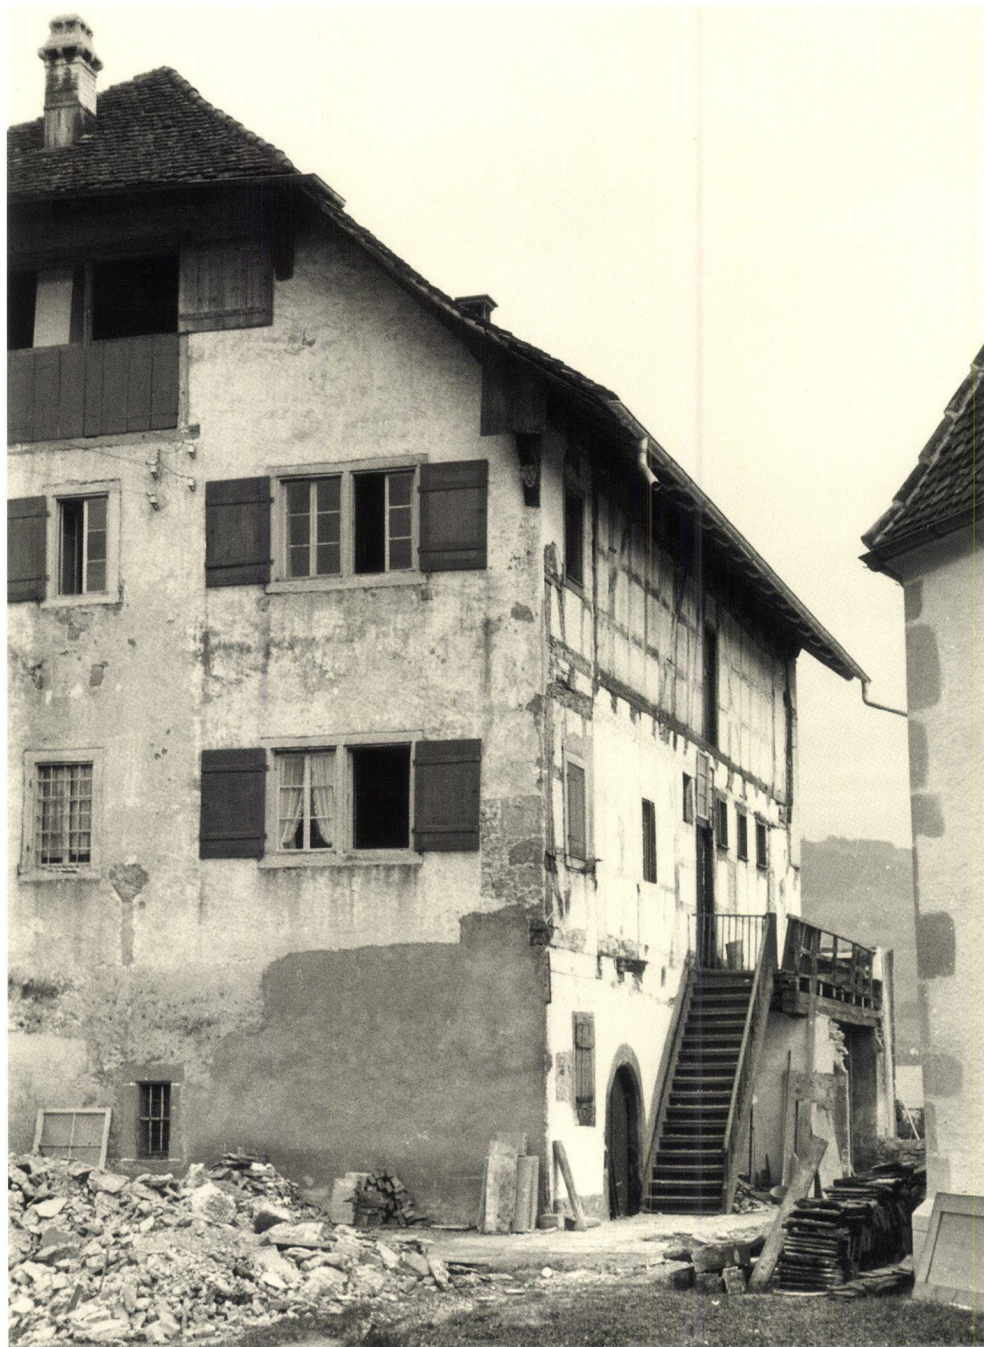
Abb. 8: Nordwestseite nach dem Abbruch des Schopfanbaus, 1950
(Foto Ritterhaus-Vereinigung Üriikon-Stäfa).

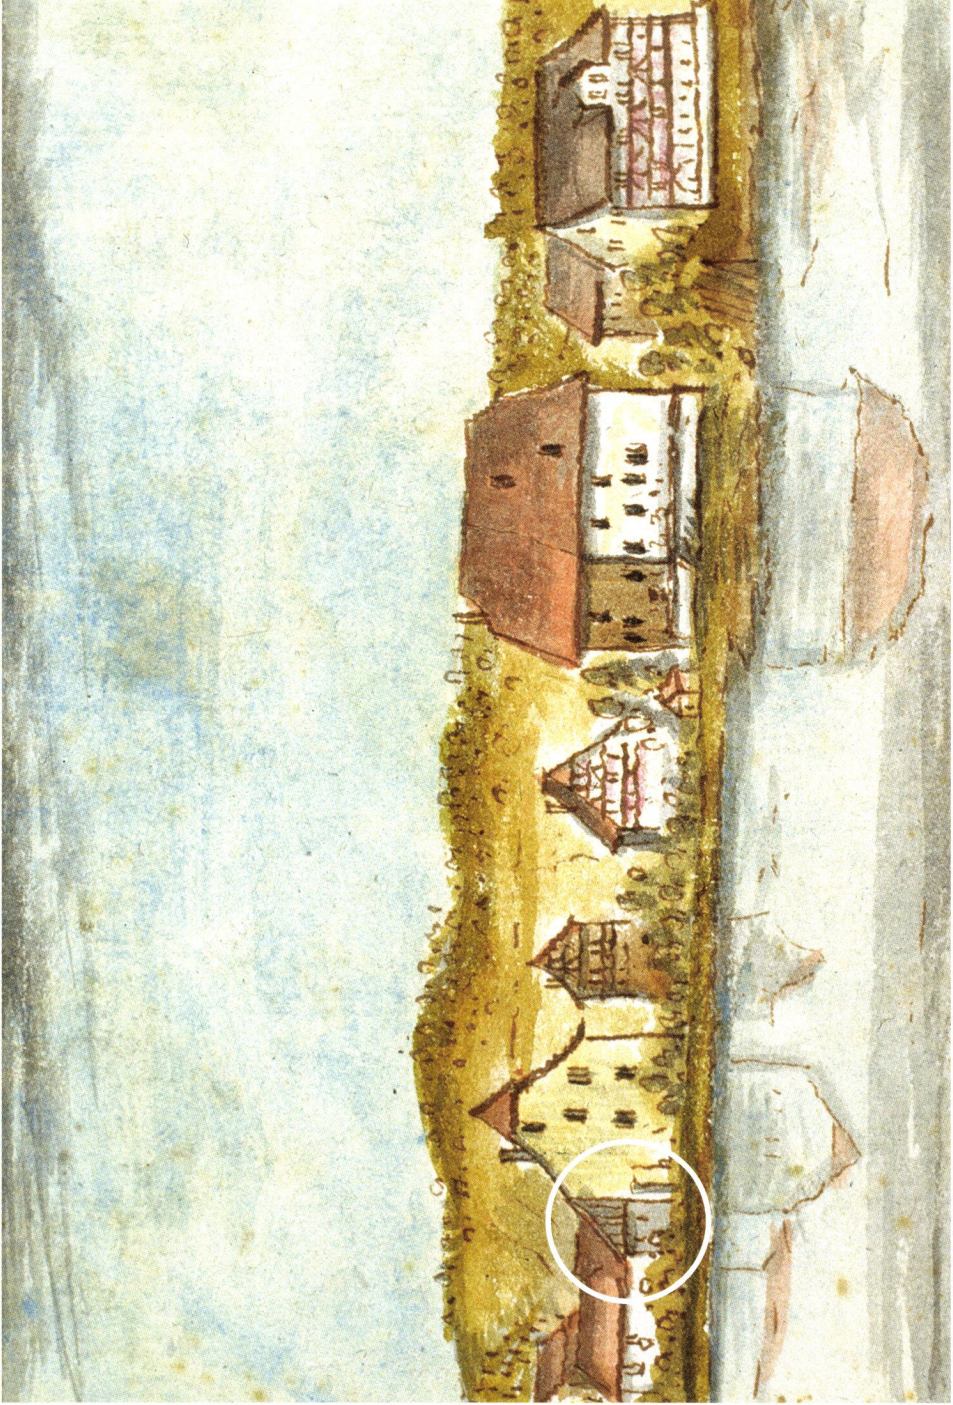
Abb. 9: Ritterhaus mit Schopfanbau auf einer Zeichnung von 1805 (Foto Zentralbibliothek Zürich).

Sehr gut sichtbar ist der Schleppdach-Anbau zunächst auf einem Aquarell von 1805; die Bretterschalung macht zudem die Nutzung als Ökonomieraum sichtbar (Abb. 9). Von 1790 datiert ein alter Grundrissplan von Ürikon. Das Ritterhaus war damals im Besitz der Familie Bühler und ist auf dem Plan deshalb als «büler hus» bezeichnet (Abb. 10). Die auf diesem Plan scheinbar traufseitige Ausrichtung zum See macht stutzig, denn das heutige Ritterhaus steht giebelseitig zum See. Das kann nur bedeuten, dass der Schleppdach-Anbau bereits damals bestand. Das wird bestätigt durch den Verlauf der Westfassade, die im Gegensatz zu heute bis auf die Höhe der Kapelle reicht. Gegen die Kapelle (auf dem Plan «kabel») ist zudem ein kleiner Anbau eingezeichnet. Möglicherweise handelte es sich um einen Schweinestall, der am Schopf unter Schleppdach angebaut war.

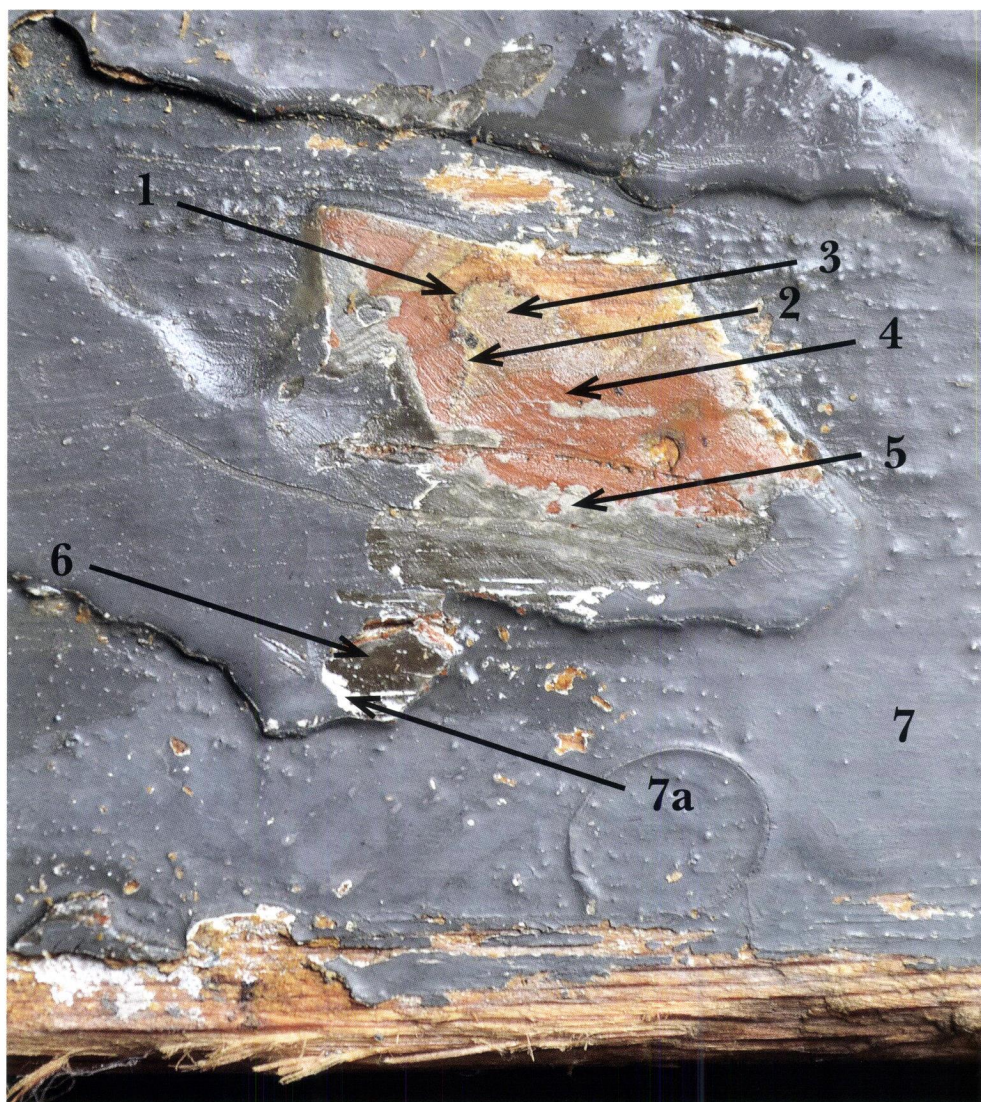
Abb. 14: Detailaufnahme der Farbschichtensondierung im Schwellenbereich des rechten Flügels der ältesten erhaltenen Rundbogentüre (aussen). Die Schichten haben folgende Farbtöne:

Oberste Schicht 7 – Grau.

Schicht 7a – Weiss, vermutlich Grundanstrich für Schicht 7.

Schicht 6 – grünliches Braun.

Schicht 5 – Hellgrau.

Schicht 4 – erdfarbenes Rot, grobkörnig.

Schicht 3 – helles, rötliches Grau.

Schicht 2 – helles, ockerartiges Gelb.

Unterste Schicht 1 – dunkles Grau.

Auf der ältesten erhaltenen Rundbogentüre konnten sieben sehr unterschiedliche Farbschichten dokumentiert werden. Davon ausgehend, dass die Türe vor 1950 alle 20 bis 40 Jahre neu gestrichen wurde, könnte die älteste Farbschicht durchaus auf 1750 oder 1800 zurückgehen. Bei diesen Farbgebungen ist von einer Hintergrundfarbe auszugehen. Es ist nicht aus-

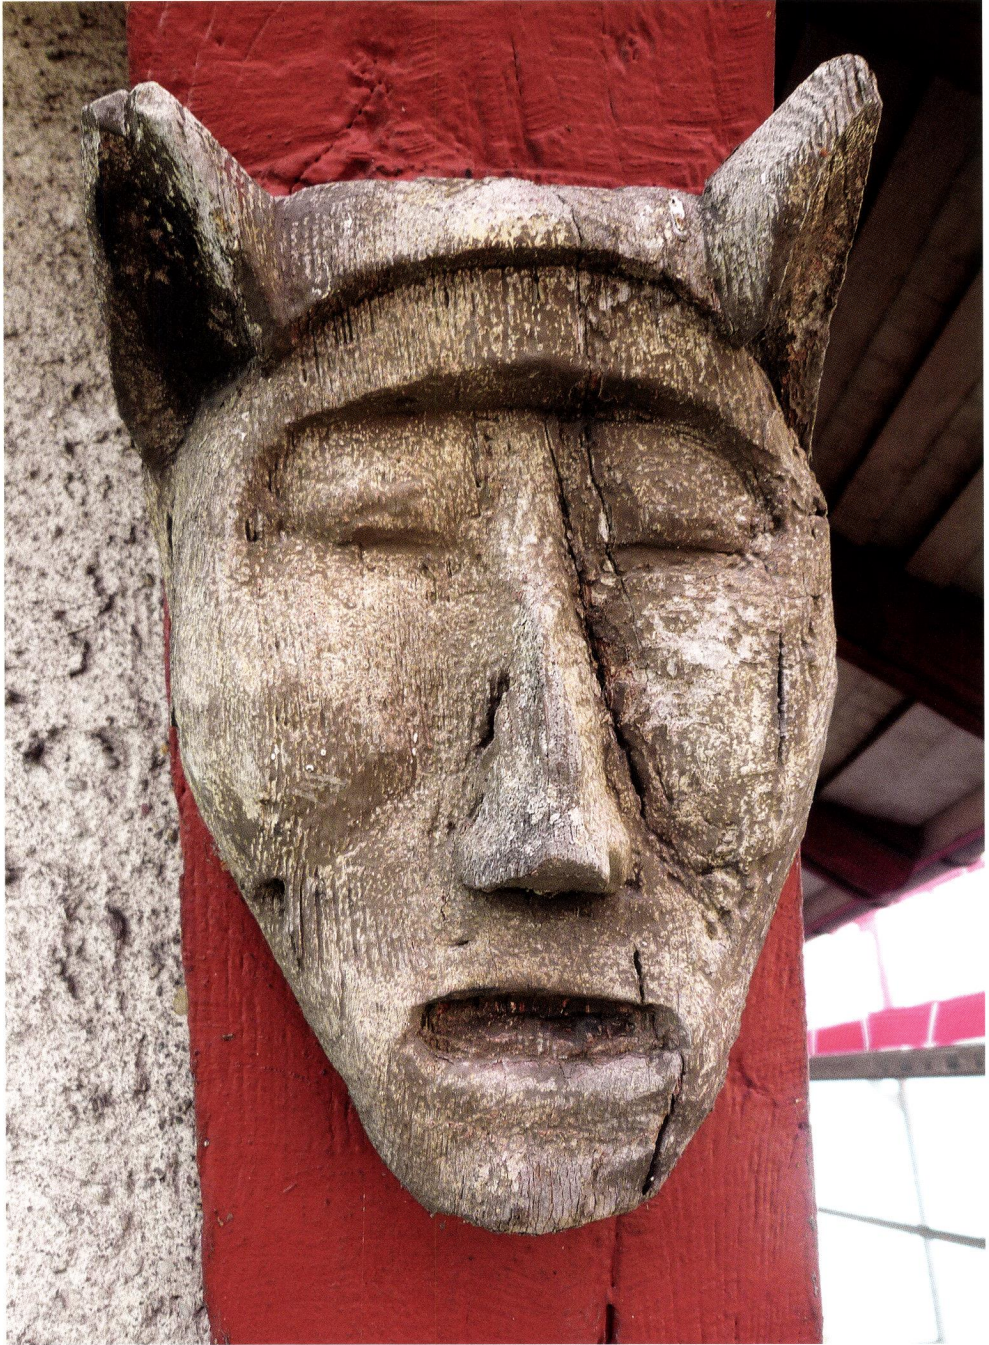
*Abb. 18: Maske, Streben Dachüberstand Nordseite (Foto Martina Müller, Männedorf).
Farbbestimmung: NCS S 8005-Y20R (Dunkelbraun).*

Die polychromen Elemente, die Wappen und die Maske auf der Nordseite (Abb. 18 bis Abb. 20), wurden in ihren ursprünglichen Farben neu gemalt, ebenso die Gitter und Geländer vor den Fenstern, die mit einer Eisenglimmerfarbe auf Ölkunstharzbasis im Farbton «Anthrazit» gestrichen wurden.²⁴

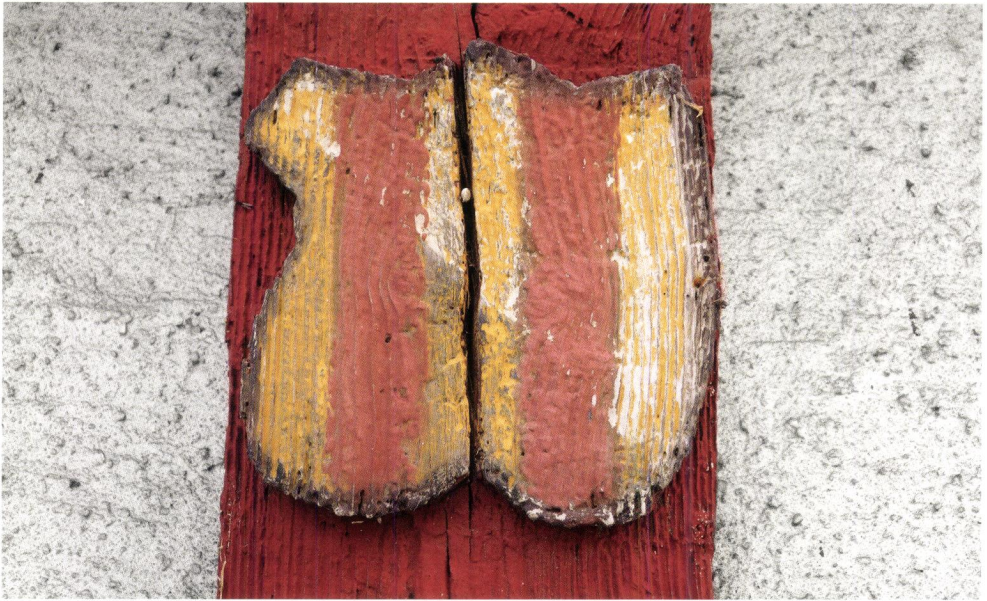
Abb. 19: Wappen, Streben Dachüberstand Nordseite (Foto Martina Müller, Männedorf).
Farbbestimmung: NCS S 2060-Y20R (rölicher Ockerfarbton); NCS S 4550-Y70R («Oxidrot» 2).

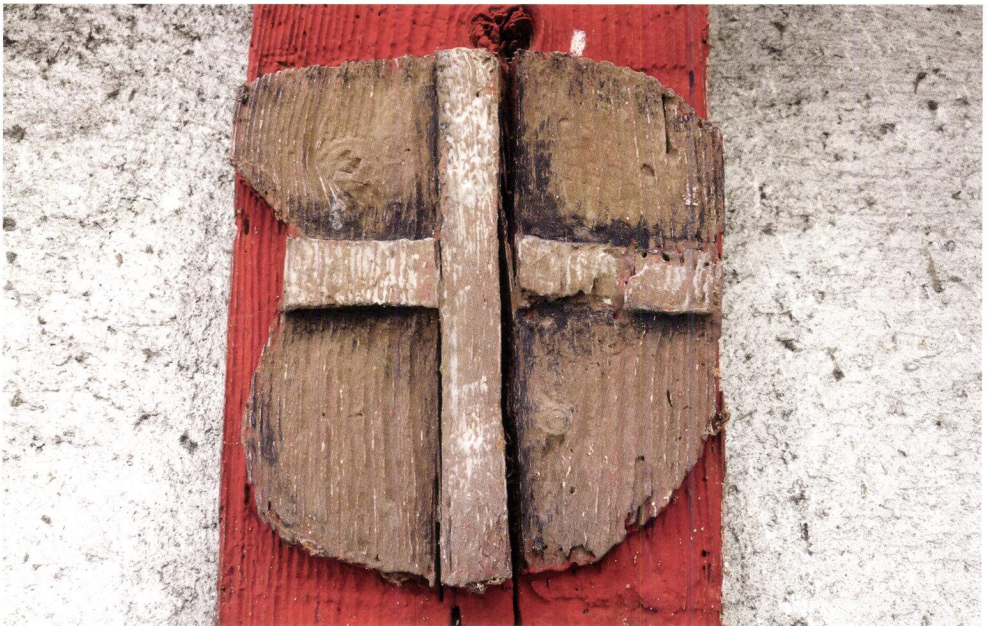
Abb. 20: Wappen, Stützen Dachüberstand Nordseite (Foto Martina Müller, Männedorf).
Farbbestimmung: NCS S 7005-Y20R (Dunkelgrau); NCS S 1000-N (gebrochenes Weiss);
NCS S 8505-R80B (Blauschwarz).

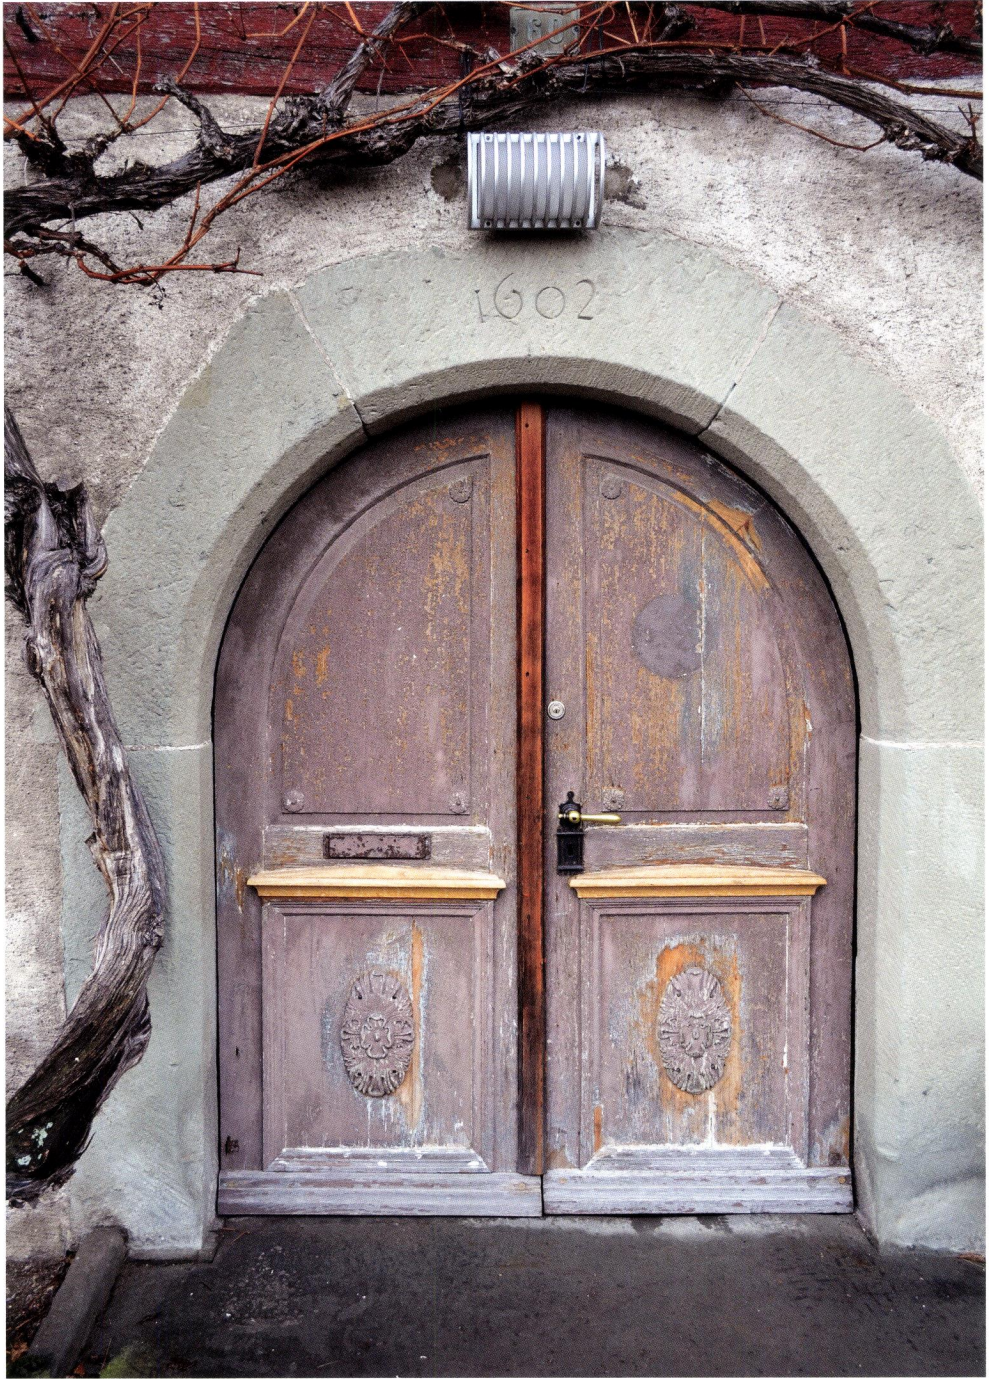
Abb. 21: Alte Bogentüre vor der Restaurierung (Foto Martina Müller, Männedorf).

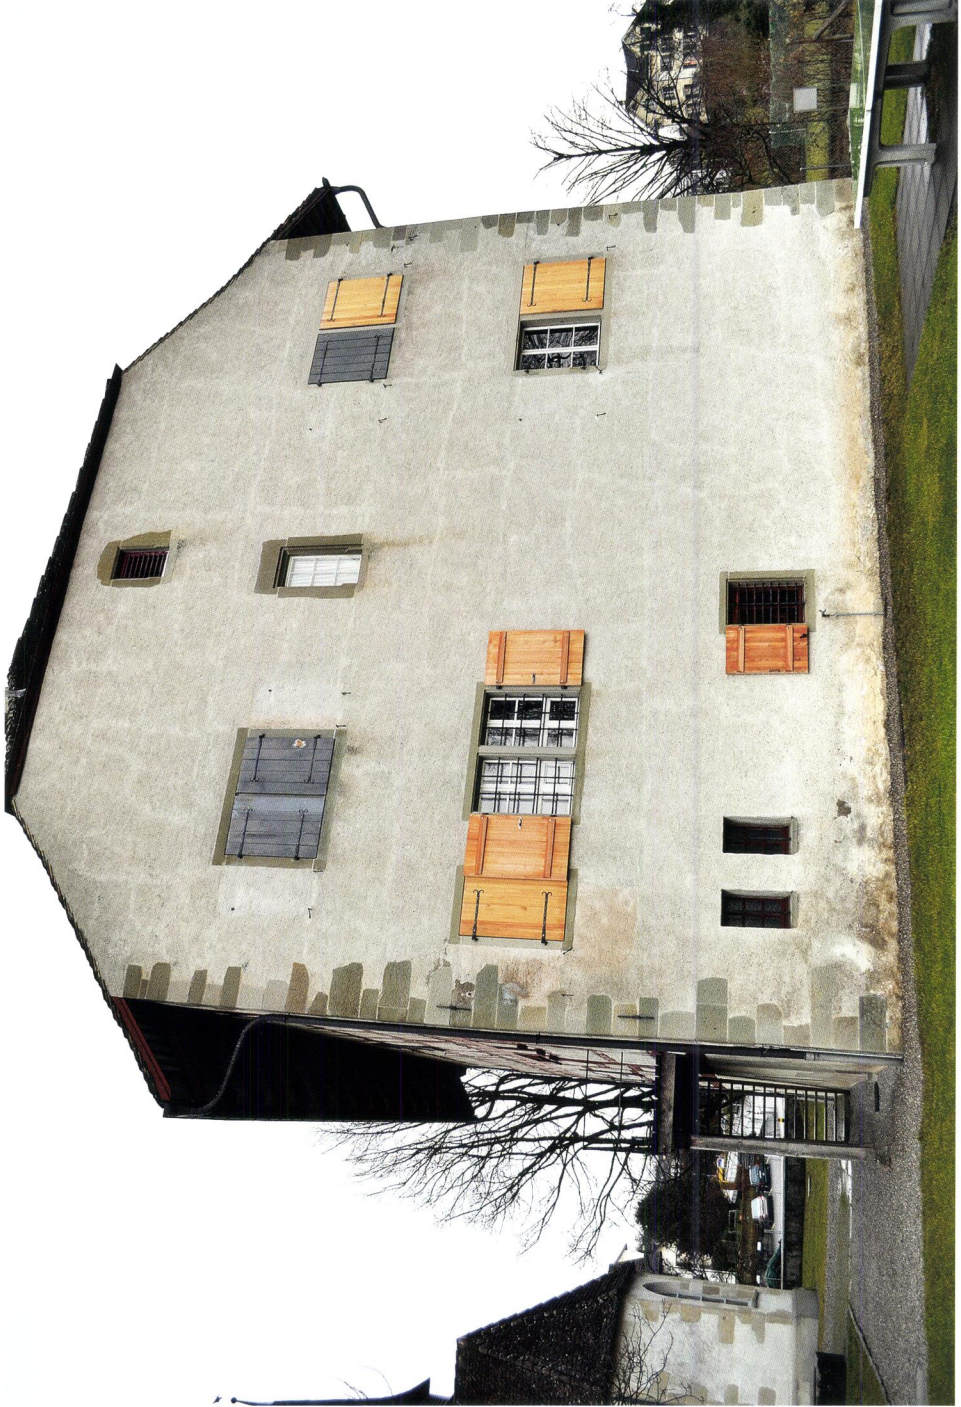
Abb. 22: Ritterhaus-Südseite vor der Restaurierung, Januar 2014 (Foto Martina Müller, Männedorf).

geschoss braunrot und in den oberen Geschossen weiss gestrichen. Schnitzereien an Dachbalken in den Eckbereichen sind polychrom (mehrfarbig) gefasst (vgl. Abb. 22 und Abb. 23).

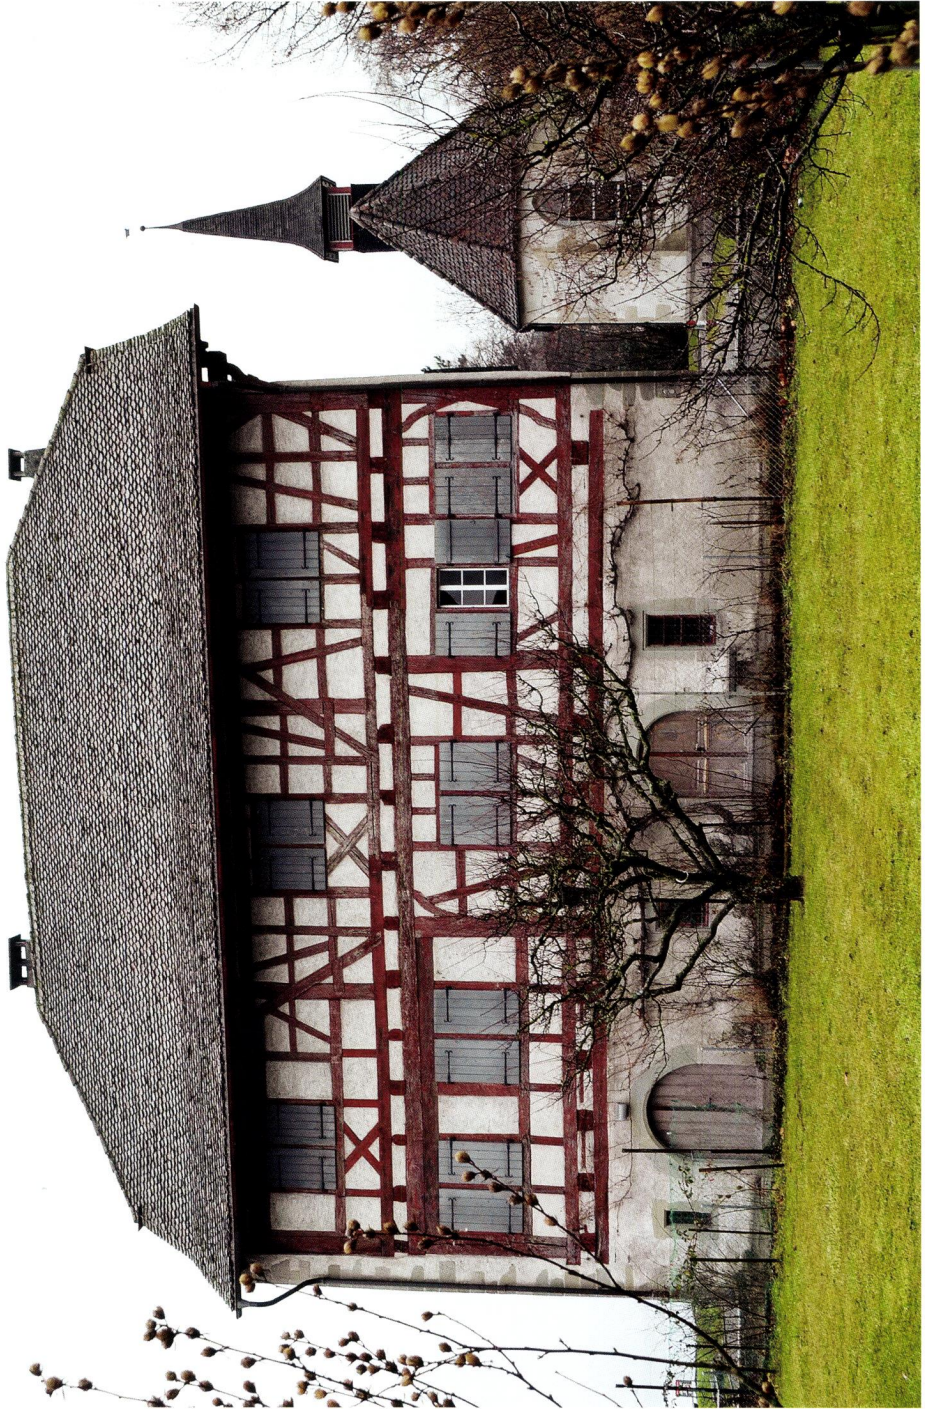
Abb. 23: Ritterhaus-Westseite vor der Restaurierung, Januar 2014 (Foto Martina Müller, Männedorf).
